④④	町道142号線		
対策前

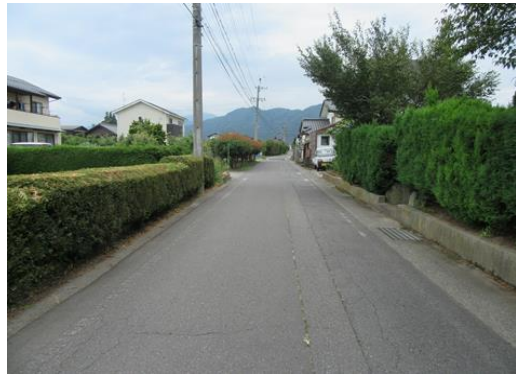
危険内容	
		抜け道となっており速度が上が りやすく危険	
対策後

対策の 実施状況	実施済
		対応機関	町
		対策	白線の引き直しを実施
