【46】	町道5号線		
対策前

【48】	町道586号線		
対策前

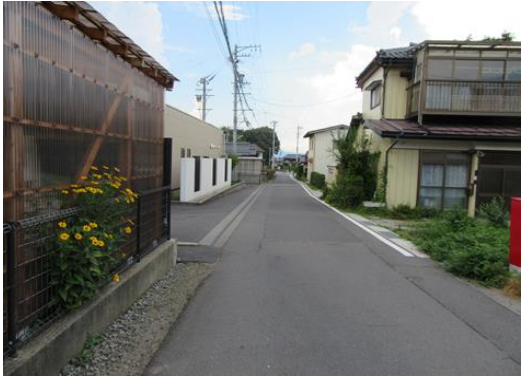
危険内容	
		自転車の飛び出しがあり危険	
対策後

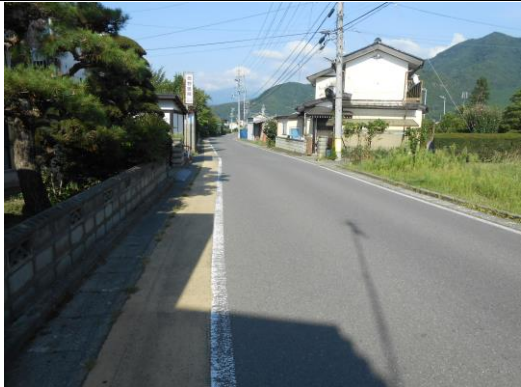
危険内容	
		抜け道となっており速度が上がりやすく危険	
対策後
