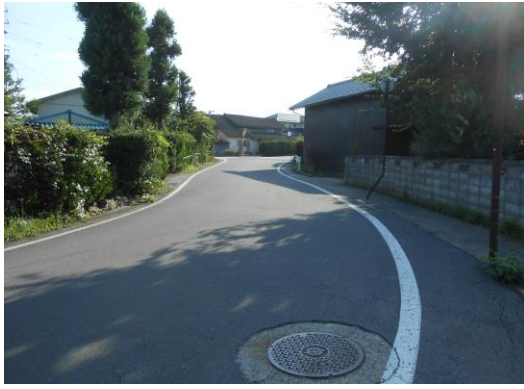
【49】	県道358号線		
対策前

危険内容	
		見通しが悪く危険である	
対策後

対策の実施状況	実施済
		対応機関	須坂建設事務所
		対策	減速を促す路面標示設置

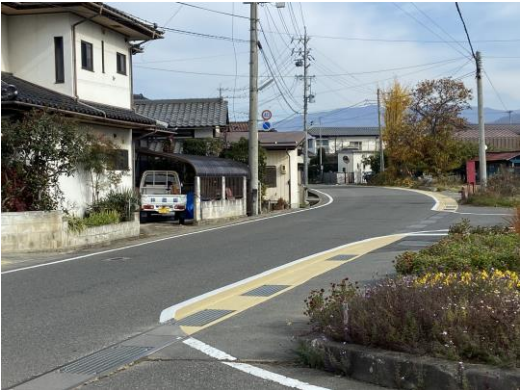
【50】	町道671号線		
対策前

危険内容	
		抜け道となっており速度が上がりやすく危険	
対策後

対策の実施状況	実施済
		対応機関	町
		対策	減速を促す路面標示、カラー舗装の実施
