未就学児が日常的に集団で移動する経路
(おさんぽルート) の交通安全対策(工事分のみ)

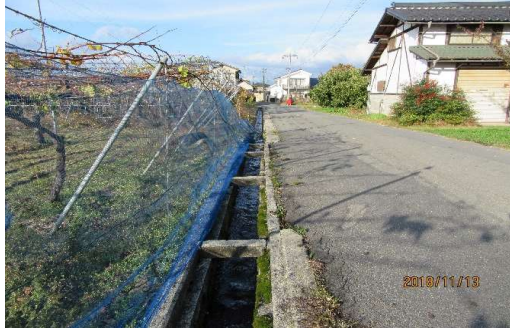
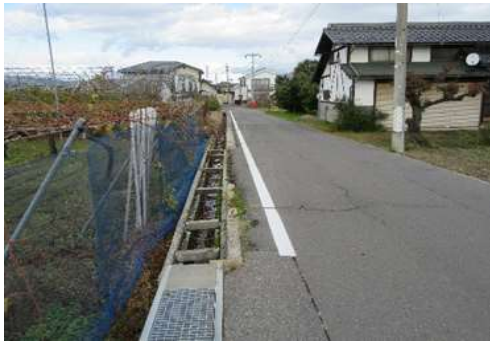
⑳		町道287号線	
対策前

危険内容	
		開渠水路があり危険である	
対策後

対策の実施状況	実施済
		対応機関	町
		対策

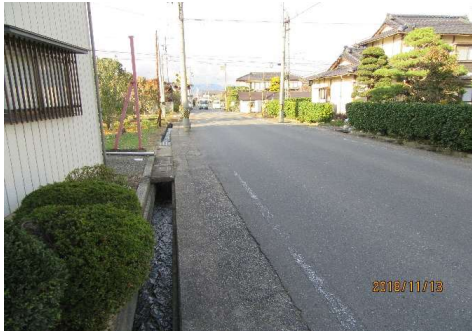
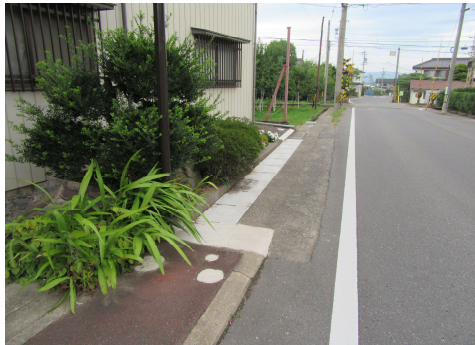
㉑		町道258号線	
対策前

危険内容	
		開渠水路があり危険である	
対策後

対策の実施状況	実施済
		対応機関	町
		対策

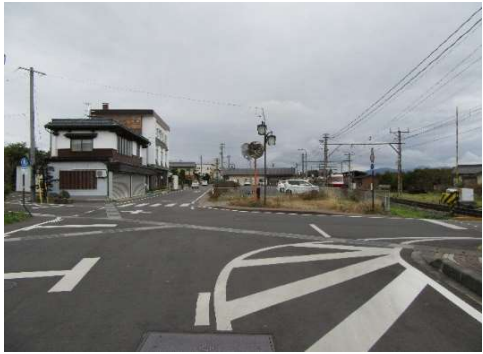
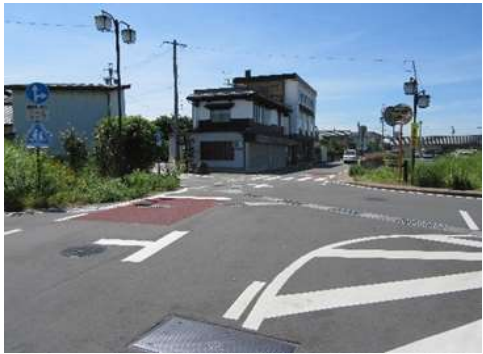
②③	町道116号線と町道339号線の交差点	
対策前

危険内容
		車両、歩行者の交通量が多い
対策後

対策の実施状況
		実施済
		対応機関
		町
対策	横断歩道停止線前にカラー舗装を実施

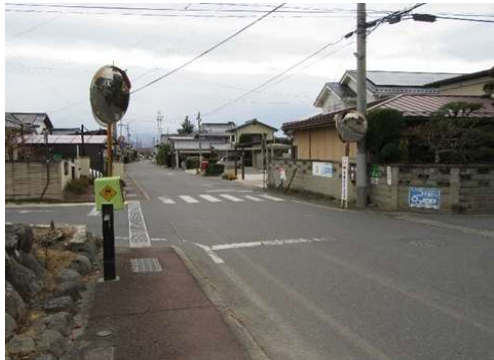
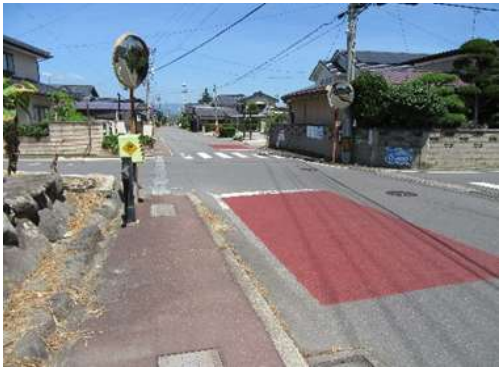
②④	町道258号線	
対策前

危険内容
		車両、歩行者の交通量が多い
対策後

対策の実施状況
		実施済
		対応機関
		町
対策	横断歩道停止線前にカラー舗装を実施

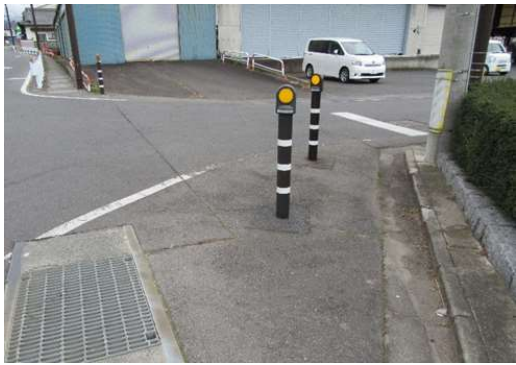
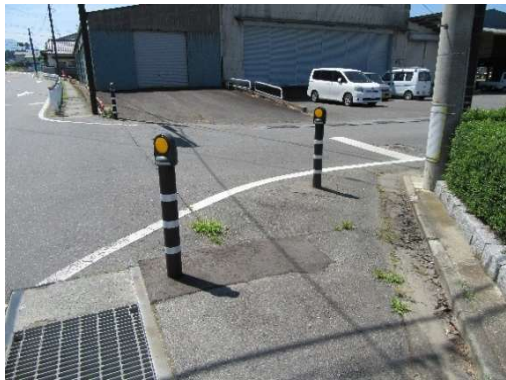
②⑤		町道339号線(岩松院入口交差点)	
対策前

危険内容	
		歩行者だまりが狭く危険である	
対策後

対策の実施状況	実施済
		対応機関	町
対策		キングポストを移動させ、歩行者だまりを広くする

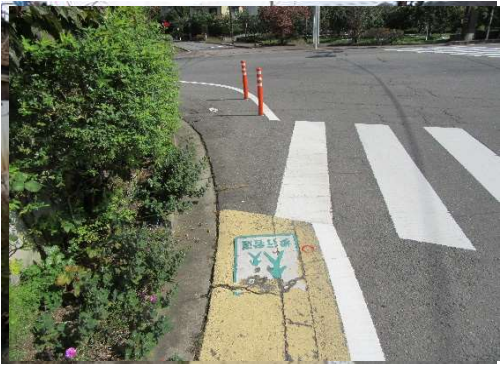
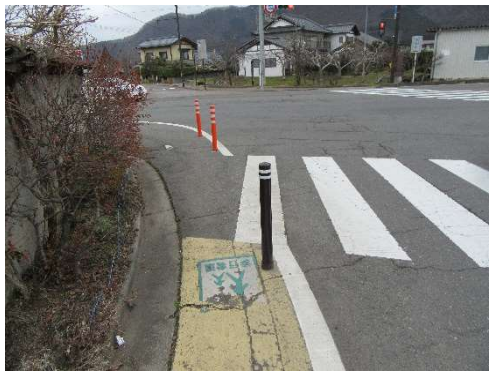
②⑥		町道586号線(中松中央交差点)	
対策前

危険内容	
		歩行者だまりがない箇所があり危険である	
対策後

対策の実施状況	実施済
		対応機関	町
対策		ラバーポールを設置する

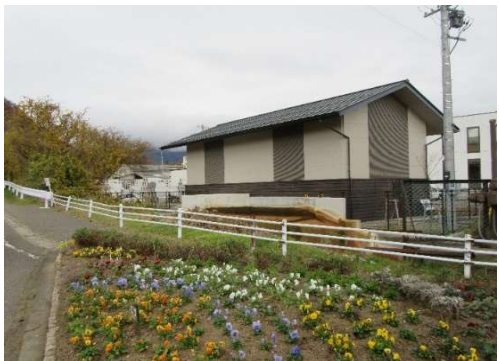
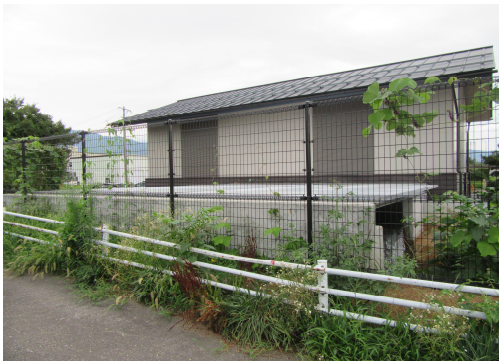
②⑦		町道585号線	
対策前

危険内容	
		水力発電所の柵が低く危険	
対策後

対策の実施状況	実施済
		対応機関	町
対策		柵の高さを高くする

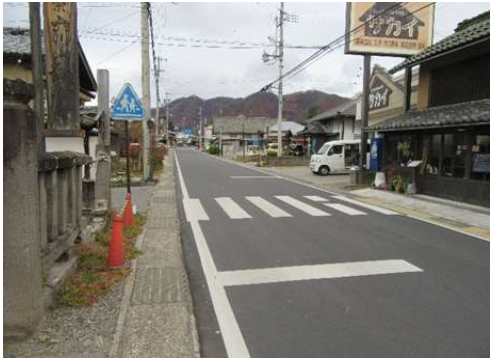
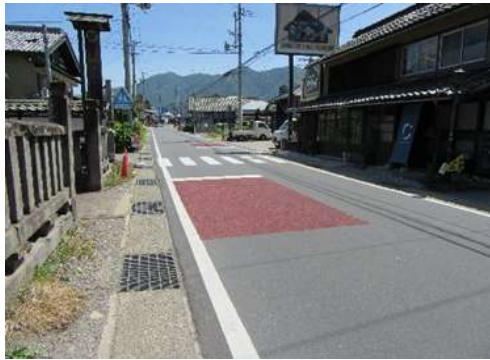
②9	町道696号線	
対策前

危険内容
		交通量が多く、通学の際に危険である ブロックが崩れそうで通学時に危険
対策後

対策の実施状況
		一部実施済
		対応機関
		町
対策	横断歩道停止線前にカラー舗装を実施 所有者に連絡をし、改善していただく

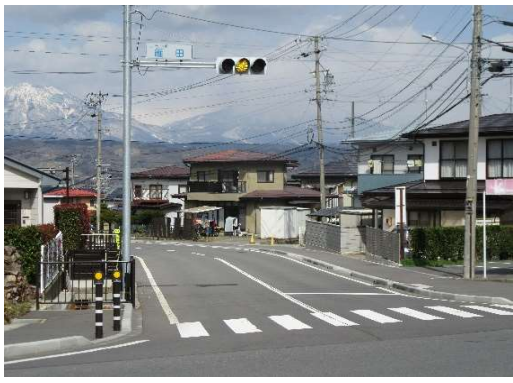
③0	(一) 中野小布施線	
対策前

危険内容
		交通量が多く、通学の際に危険である
対策後	/	対策の実施状況
		一部実施済
		対応機関
		須坂建設事務所
対策	歩道の拡幅・設置をする

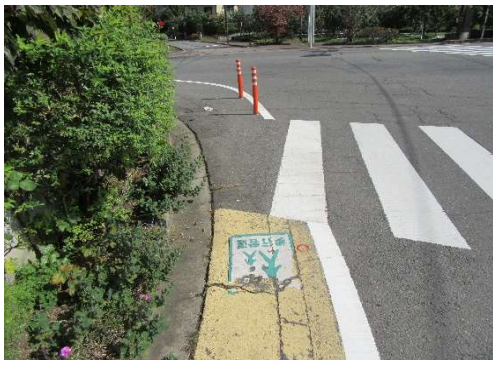
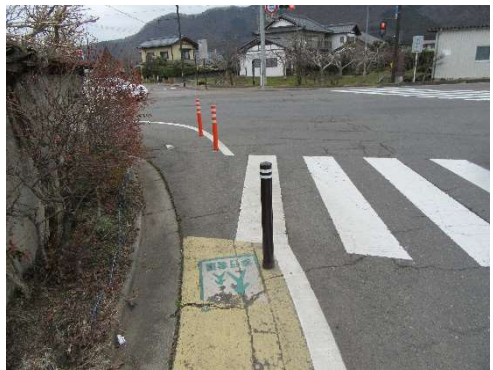
③②		町道586号線(中松中央交差点)	
対策前

危険内容	
		交通量が多い 歩行者だまりがない箇所があり 危険である	
対策後

対策の 実施状況	実施済
		対応機関	町
対策	ラバーポールを設置する

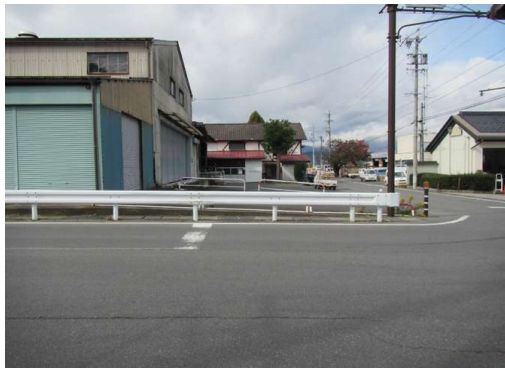
③⑤	(一) 中野小布施線 (岩松院入口交差点)	
対策前

危険内容
		交通量が多い 歩行者だまりが狭く園児が危険である
対策後	/	対策の実施状況
		対策中
		対応機関
		須坂建設事務所
対策	車止めポストを増設し、歩行者だまりを広くする

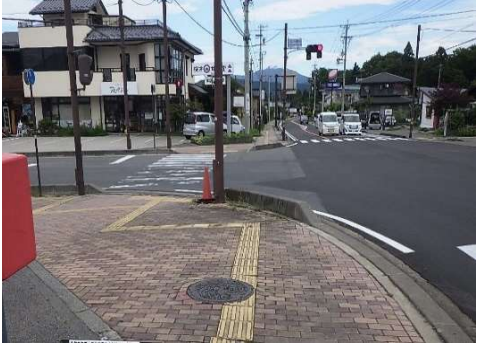
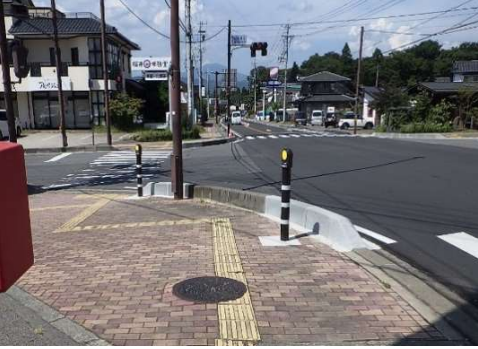
③7	(国) 403号 松川橋北交差点	
対策前

危険内容
		交通量が多い 園児がお散歩時に全員渡れない
対策後

対策の実施状況
		実施済
		対応機関
		須坂建設事務所
対策	キングポストの設置、縁石を高いものに交換

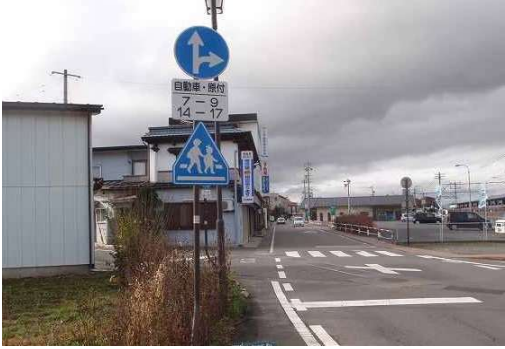
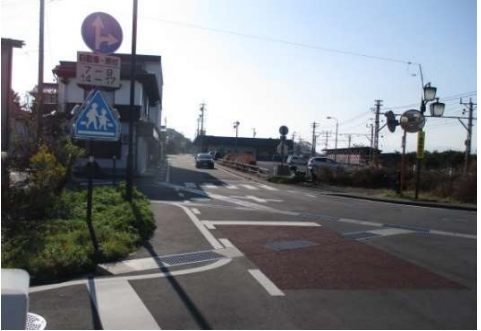
③8	町道116号線と町道339号線の交差点	
対策前

危険内容
		交通量が多い 見通しが悪く危険である
対策後

対策の実施状況
		実施済
		対応機関
		須坂警察署
対策	横断歩道標識のサンフラ化、標示の修繕
